TELAAHAN HASIL ASSESMENT

Kepada : Yth. Kepala SMA Negeri 3 Painan
Dari : Tim Assesmen Bangunan Gedung UPTD P2BG, Dinas Bina Marga,
Cipta Karya dan Tata Ruang Provinsi Sumatera Barat
Tanggal : 28 Maret 2024
Perihal : Hasil Analisis Tingkat Kerusakan SMA

FORMULIR PENILAIAN KERUSAKAN BANGUNAN

FOTO - FOTO KONDISI UMUM EKSISTING BANGUNAN

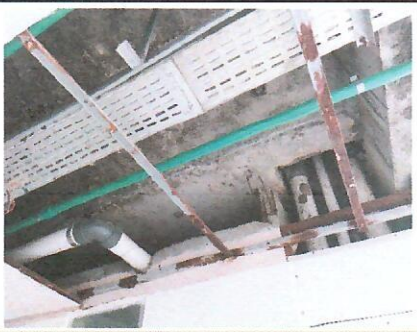
2. Terdapat 2 Gedung yang dilakukan pemeriksaan yaitu Gedung Asrama Putri (4 lantai) dan Gedung Laboratorium (2 Lantai),
3. Pada Gedung Asrama Putri, terdapat kebocoran meluas pada plat lantai dak beton pada setiap lantai bangunan sehingga menyebabkan kerusakan pada plafond, finishing cat dinding, dan kusen, pintu dari kayu,

1. Terdapat kebocoran meluas pada Dak Beton (pelat lantai) akibat kerusakan instalasi air dan Toilet pada setiap lantai sehingga menimbulkan kerusakan pada finishing dinding, penutup langit-langit dan kusen, jendela dan pintu kayu
2. Terdapat kebocoran pada penutup atap

2. Kerusakan pada plafond

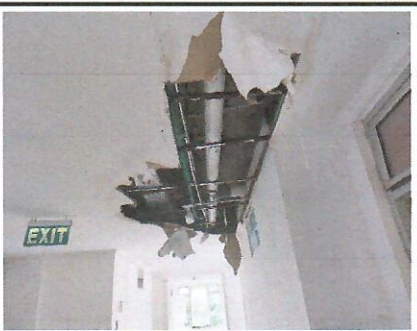
3. Kerusakan pada plafond

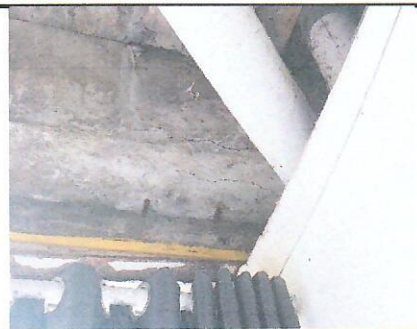
4. Retak pada balok

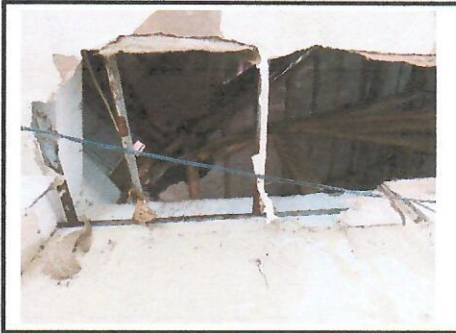
1. Terdapat kebocoran pada atap sehingga menyebabkan kerusakan pada penutup plafond dan finishing dinding
2. Beberapa daun pintu lapuk dan keropos
3. Finsihing cat dinding pudar dan terkelupas

2. Bahagian penutup plafond yang lepas

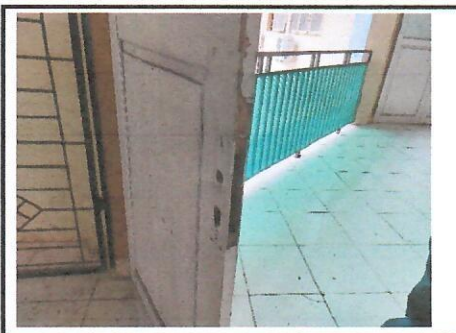
3. Kerusakan pada pintu

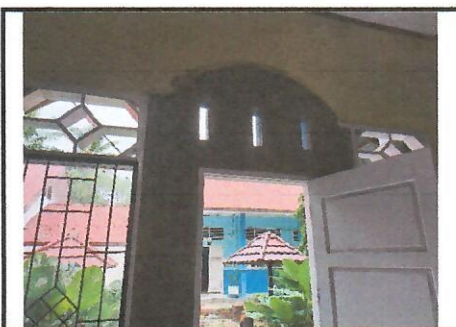
4. Finishing cat dinding yang belum ada
