BERITA ACARA PENGAWASAN
PENILAIAN KINERJA PENGELOLAAN LINGKUNGAN HIDUP
USAHA DAN/ATAU KEGIATAN (PROPER Daerah)

Usaha / Kegiatan	:	**RSUD Sijunjung**
Alamat Rumah sakit	:	Jalan Lintas Sumatera KM 110 Tanah Badantuang, Nagari Sijunjung, Kecamatan Sijunjung Kabupaten Sijunjung
Penanggung Jawab	:	Dr. Diana Oktavia, SpPD
Telp. / Fax.	:	-
Website / e-mail	:	pdet@sijunjung.go.id
Pihak Rumah sakit		
Nama Kontak Person	:	Sibawaihi, S.SIT
Jabatan	:	Kasi Penunjang Non Medis
NIP	:	19620303 198603 1 001
No. HP / e-mail	:	pdet@sijunjung.go.id
Alamat	:	RSUD Sijunjung

Lampiran Berita Acara Evaluasi Pengelolaan Lingkungan Hidup

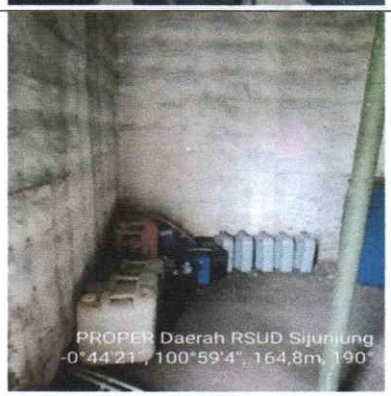
3. Penggunaan pengoperasian genset saat inspeksi sebesar 1913,76 jam.
4. Cerobong emisi genset belum dilengkapi dengan cerobong emisi, titik penaatan, lubang sampling dan sarana pengambilan sampel sesuai dengan ketentuan teknis pemantuan udara emisi, alat pengendali pencemaran udara, lubang sampling dan sarana pengambilan sampel sesuai dengan Keputusan Kepala Bapedal Nomor 205 Tahun 1996.

6. Belum melakukan pemantauan kualitas udara ambien dan udara emisi seperti yang tertuang dalam dokumen UKL-UPL.
7. Terdapatsalah satu sumber LB3 berupa jirigen yang berisi oli bekas untuk perawatan genset di ruang genset.

Kondisi Lapangan	Keterangan
	Ruang genset
	Cerobong genset yang belum dilengkapi dengan sarana dan prasarana pengambilan sampel untuk pengujian udara emisi.
	Meteran penggunaan genset saat inspeksi lapangan.

1. Wajib memenuhi ketentuan teknis pengambilan sampel sesuai Keputusan Kepala Bapedal Nomor 205 Tahun 1996 untuk cerobong genset.
2. Segera memindahkan jirigen yang berisi oli bekas ke ruangan TPS LB3.
3. Wajib melakukan pemantauan udara ambien dan udara emisi sekali 6 bulan sesuai yang tertuang dalam dokumen UKL-UPL dan melakukan pelaporan secara triwulan ke Dinas PerkimLH Kabupaten Sijunjung tembusan DLH Prov. Sumbar.
