BERITA ACARA PENGAWASAN
PENILAIAN KINERJA PENGELOLAAN LINGKUNGAN HIDUP
USAHA DAN / ATAU KEGIATAN (PROPER Daerah)

Usaha / Kegiatan	:	**RSUD Lubuk Basung**
Alamat Rumah sakit	:	Jalan Soekarno Hatta Padang Baru Lubuk Basung Kabupaten Agam
Penanggung Jawab	:	Dr. Syahrizal Antoni, SY. MPH
Telp. / Fax.	:	
Website / e-mail	:	
Pihak Rumah sakit		
Nama Kontak Person	:	Tasman Hadi, SKM, MM
Jabatan	:	Kasi Penunjang non medis
NIP	:	19710516 199503 1 001
No. HP / e-mail	:	085375161978
Alamat	:	RSUD Lubuk Basung

Lampiran Berita Acara Evaluasi Pengelolaan Lingkungan Hidup

RINGKASAN TEMUAN LAPANGAN DAN RENCANA TINDAK LANJUT

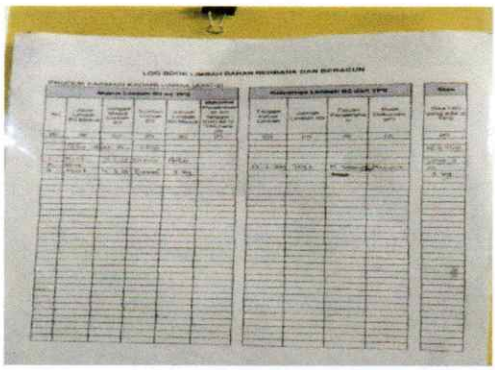
LogBook TPS LB3	Wajib Tetap mencatat setiap volume limbah LB3 yang masuk dan keluar

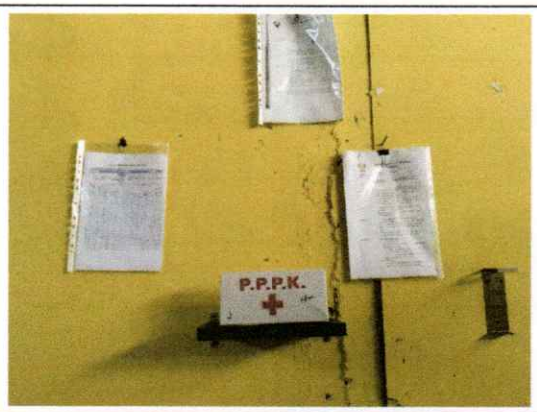
Kotak P3K, SOP, Logbook serta identifikasi bahaya dan penanganan LB3	
	Bangunan TPS LB3	
	Penyimpanan LB3 yang telah dilengkapi dengan simbol dan label

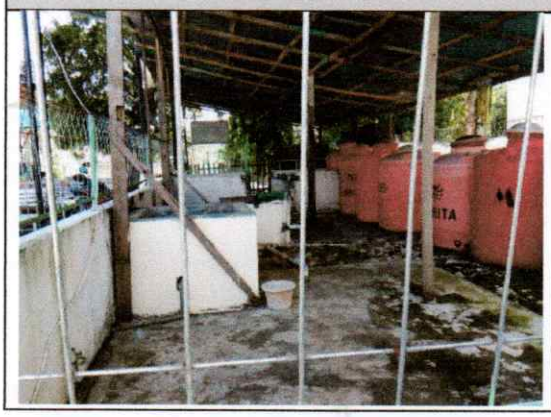
- Sumber air bersih berasal dari air PDAM.
- Berdasarkan informasi pihak RS:
  Pernah dilakukan pengeboran pada tanah (sumur bor), namun sampai 6 (enam) batang belum mendapatkan air. Rencana pada tahun 2020 diupayakan menggunakan air artesis.

Tempat pembuatan sumur bor yang tidak berlanjut
