BERITA ACARA PENGAWASAN
PENILAIAN KINERJA PENGELOLAAN LINGKUNGAN HIDUP USAHA DAN/ATAU KEGIATAN
(PROPER Daerah)

LAMPIRAN BERITA ACARA PENGAWASAN PENILAIAN KINERJA PENGELOLAAN LINGKUNGAN HIDUP USAHA DAN/ATAU KEGIATAN

Usaha/Kegiatan : RSI Siti Rahmah

Jam/Tanggal : 16.00 WIB/ 20 Juni 2019

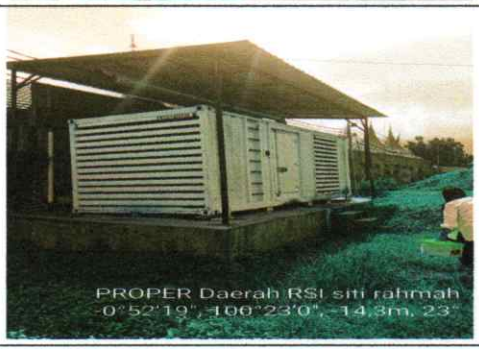
3. RSI Siti Rahmah belum membuat log book / pencatatat berkaitan jam kerja genset dan pemakaian BBM solar untuk kebutuhan genset.
4. Genset belum dilengkapi dengan lubang pengambilan sampel dan sarana pengambilan sampel sesuai dengan PP nomor 41 Tahun 1999 tentang Pengendalian Pencemaran Udara.

Kondisi Lapangan	Keterangan
	Cerobong genset belum dilengkapi dengan lubang untuk pengambilan sampel uji emisi

1. Melakukan pencatatan waktu operasional genset dan pencatatan penggunaan BBM sebagai dasar untuk menentukan frekuensi pemantauan kualitas udara emisi.
2. Melengkapi cerobong genset dengan lubang pengambilan sampel dan sarana pengambilan sampel sesuai ketentuan teknis setelah berkoordinasi dengan Dinas Lingkungan Hidup Kota Padang.
