BERITA ACARA PENGAWASAN
PENILAIAN KINERJA PENGELOLAAN LINGKUNGAN HIDUP
USAHA DAN/ATAU KEGIATAN (PROPER Daerah)

Usaha / Kegiatan	:	**Hotel Mercure**
Alamat Perusahaan	:	Jl. Purus IV, Kelurahan Purus, Kota Padang
Telp. / Fax.	:	0751-891188
Website / e-mail	:	info@mercurepadang.com
Pihak Perusahaan		
Nama Kontak Person	:	Didi Putra
Jabatan	:	HRD Manager
No. HP / e-mail	:	082268887794

Lampiran Berita Acara Evaluasi Pengelolaan Lingkungan Hidup

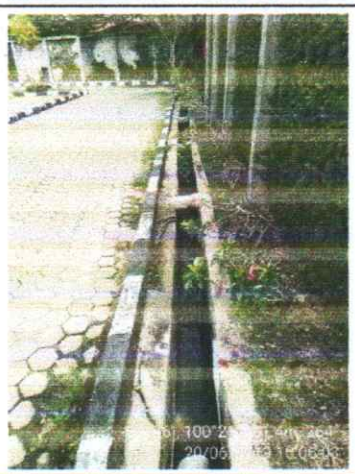
Outlet IPAL yang belum dilengkapi dengan flowmeter (titik pengambilan sampel)

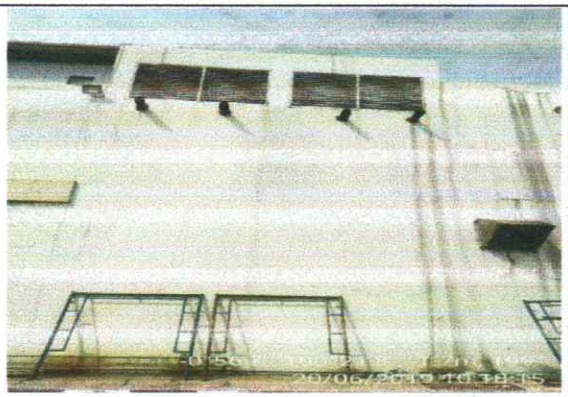
Cerobong genset belum dilengkapi dengan sarana pengambilan sampling.

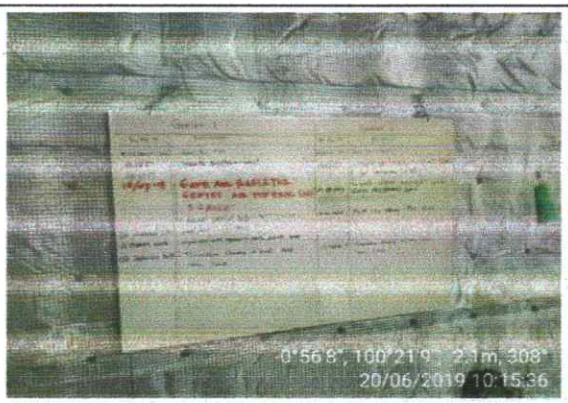
Genset Maintenance di ruang genset

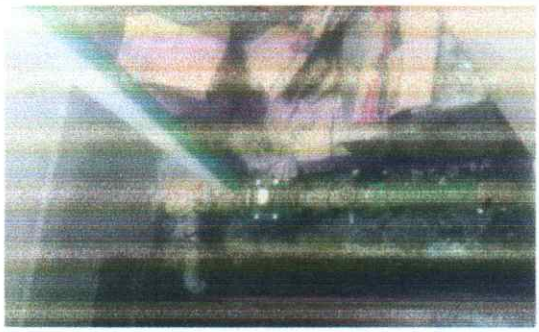
Flow meter di sumur bor
